Bauvorhaben: H-16-49 Regionales Berufliches Bildungszentrum des LK V-R,
Straße der Jugend 7, 18546 Sassnitz

1. Nachtrag: Beseitigung von Verbiss-Schäden durch Marderbe-
fall in der Fassadendämmung des Regionalen beruflichen Bil-
dungszentrums (RBB)

Bauherr: Landkreis Vorpommern - Rügen

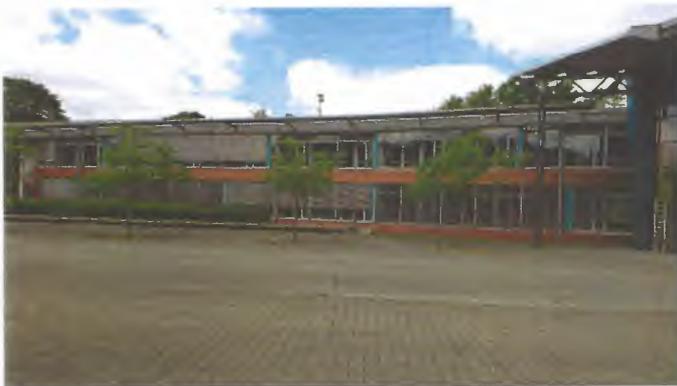
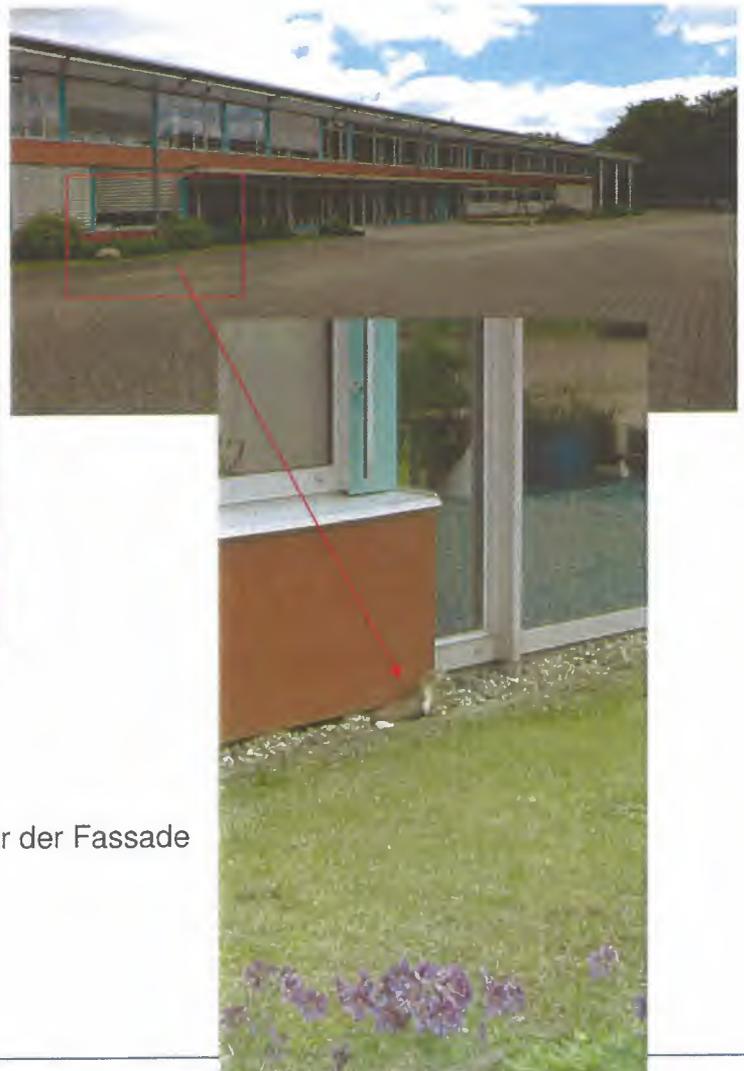
Bild 1 - 3

Marder unter der Fassade

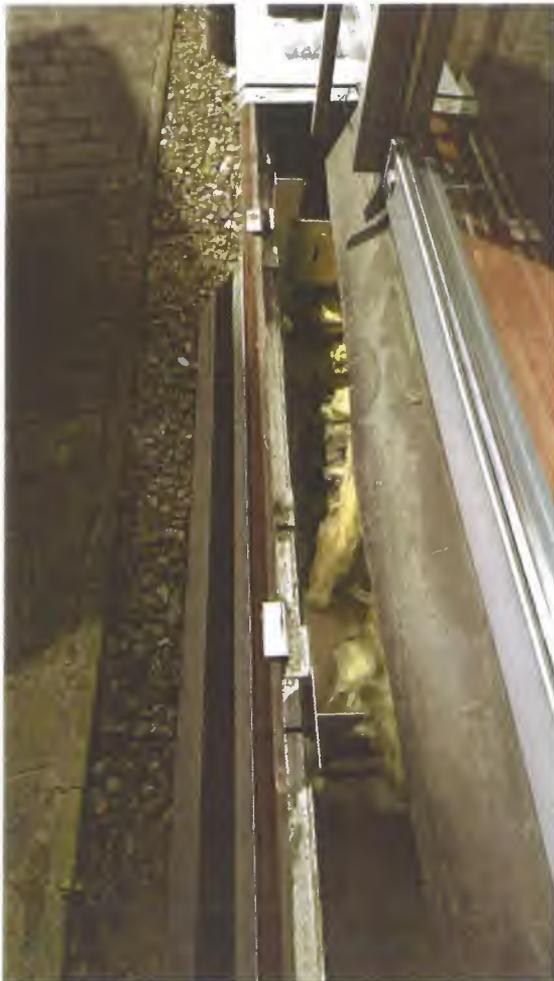
Bild 4

Geöffnetes Teilstück an der Fassade im unteren Bereich links vom Atrium.

Die Dämmung ist zerstört und teilweise nicht mehr vorhanden.

Die Dämmung wurde mit Dübeln an den Betonfertigteilen befestigt.

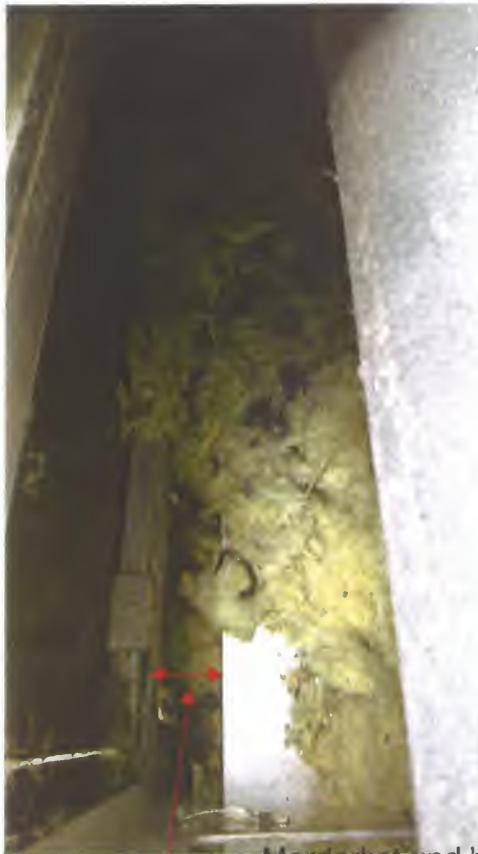
Bild 6

An diesen Stellen sind ca. 10 cm Abstand zwischen der Traglattung und dem Abschlussblech, hier hat der Marder genug Platz um durch zu kommen.

Die gesamte Fassade der RBB scheint vom Marder befallen zu sein, Ursache hierfür ist ein fehlendes Lochblech zwischen dem Abschlussblech und den vorgehängten Fassadenplatten. Die vorhandene Lücke (Bild 6 + 7) ist ca. 10 cm breit und bietet dem Marder und anderen Tieren ausreichend Platz um hinter die Fassade zu gelangen und sich dort in der Dämmebene nieder zu lassen. Weil rund um das Gebäude Reste der Mineralwolle unter der Fassade und auf den Fensterbänken zu finden sind, liegt die Vermutung nahe, dass die Tiere sich innerhalb der gesamten Fassade frei bewegen können.

- Demontage der Fensterbänke im Erd- u. Obergeschoß
- Demontage der Fassaden- u. Wellblechplatten
- Einbau einer neuen Dämmung, Befestigung mit Dübeln
- Sperrung des Zugangs für den Marder im Erdgeschoss mittels Lochblechen
- Stellen eines Fassadengerüsts

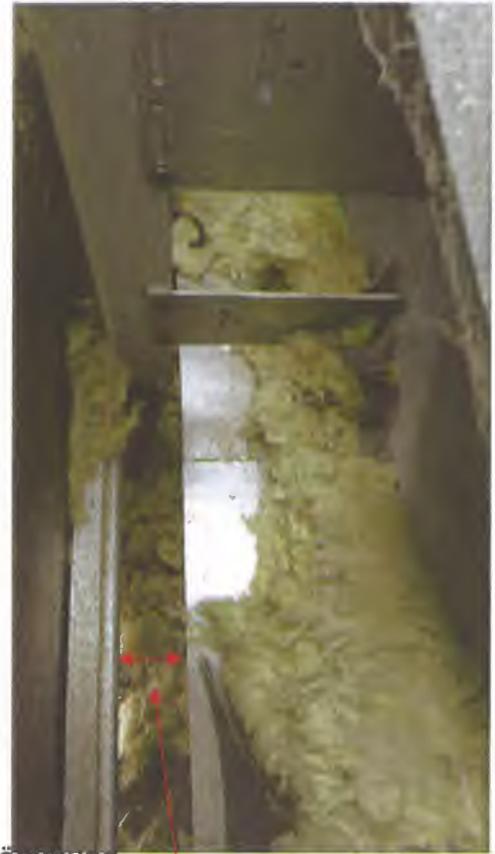
Bild 7

Marderkot und beschädigte Dämmung

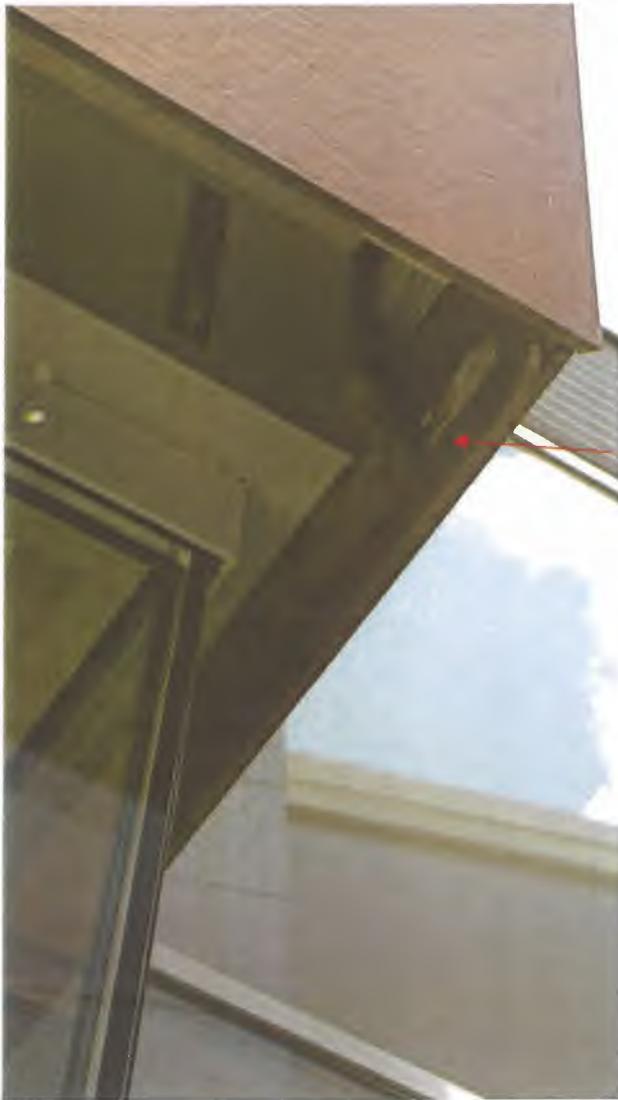
Bild 9

Auch über den Aussenjalousien im mittleren Teil der Fassade war der Marder aktiv, an der herunter hängenden Dämmung gut zu erkennen.

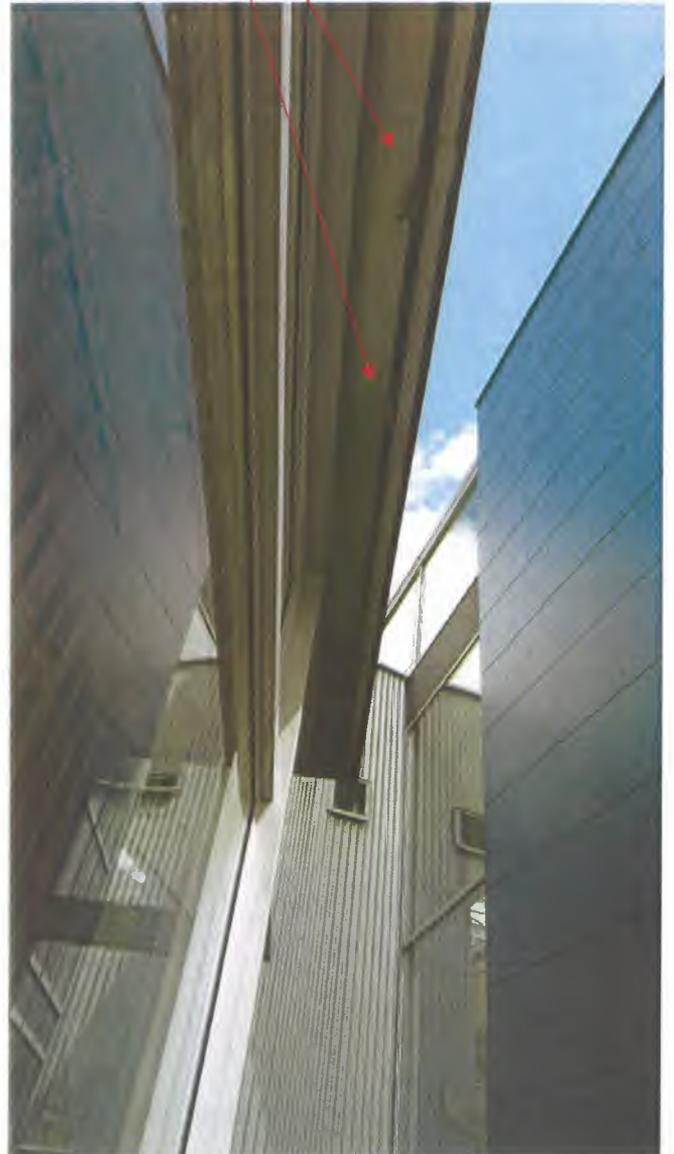
Bild 10

Die Hausmeister haben im gekennzeichneten Bereich bereits die Fassadenplatten demontiert und notdürftig Schutzmaßnahmen ergriffen, indem sie Kaninchendraht hinter der Fassade montiert haben.

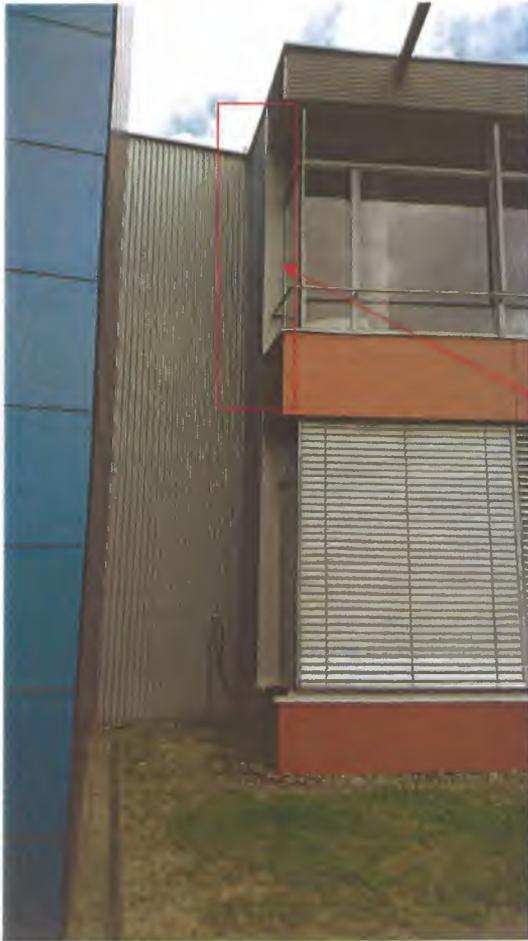
Bild 11

Bei der Reparatur der Wellbleche am Ost-Flügel, haben die Hausmeister ebenfalls Verbiss-Schäden entdeckt.

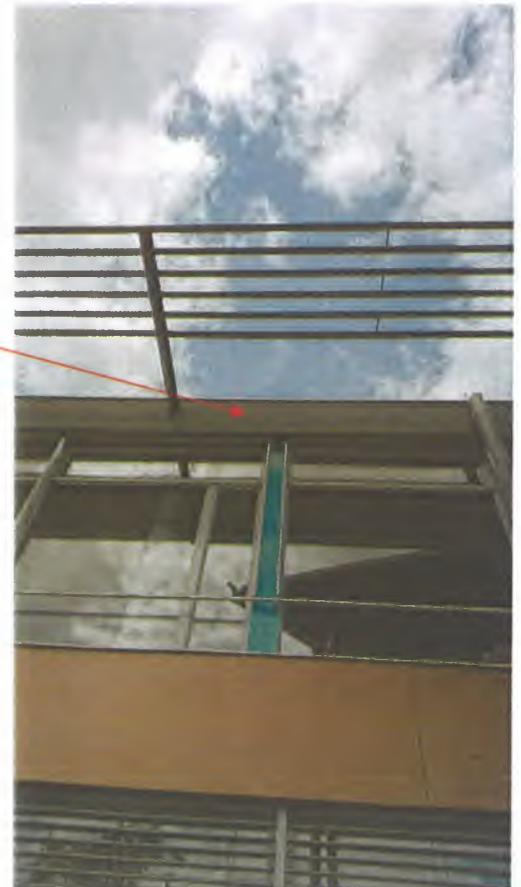
Bild 12

Die Fassadenhalter sind aus Aluminium gefertigt und stellen eine Wärmebrücke dar.

Halterungen sind ungefähr jeden laufenden Meter an den Betonwänden montiert.

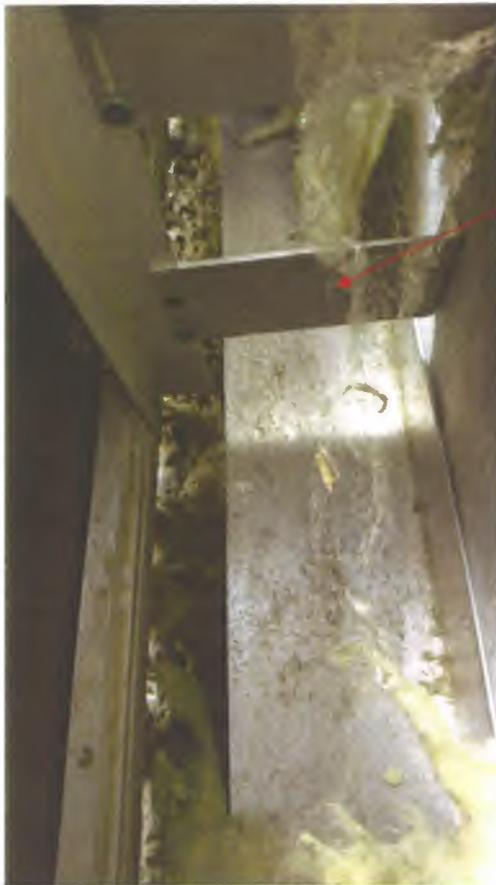
Bild 13

Die Platten sind mit einem aufgeklebten Winkel an der Traglattung (Alu) aufgehängt. Zur Höhenjustierung befindet sich an einem Winkel eine Stellschraube.
